Objet : Déclaration d'arrêt définitif de travaux miniers sur le secteur Bœuf-Mort / Concession SOTRAPMAG-CMO n° 215-C02/46

**DECLARATION D'ARRÊT DEFINITIF DE TRAVAUX
MINIERS /EXPLOITATION ALLUVIONNAIRE
sur le secteur Bœuf Mort
Concession CMO n° 215-C02/46
Communes de Saint Laurent-du-Maroni**

Vue aérienne de la zone C des anciens chantiers d'exploitation de Bœuf-Mort (mai 2020)

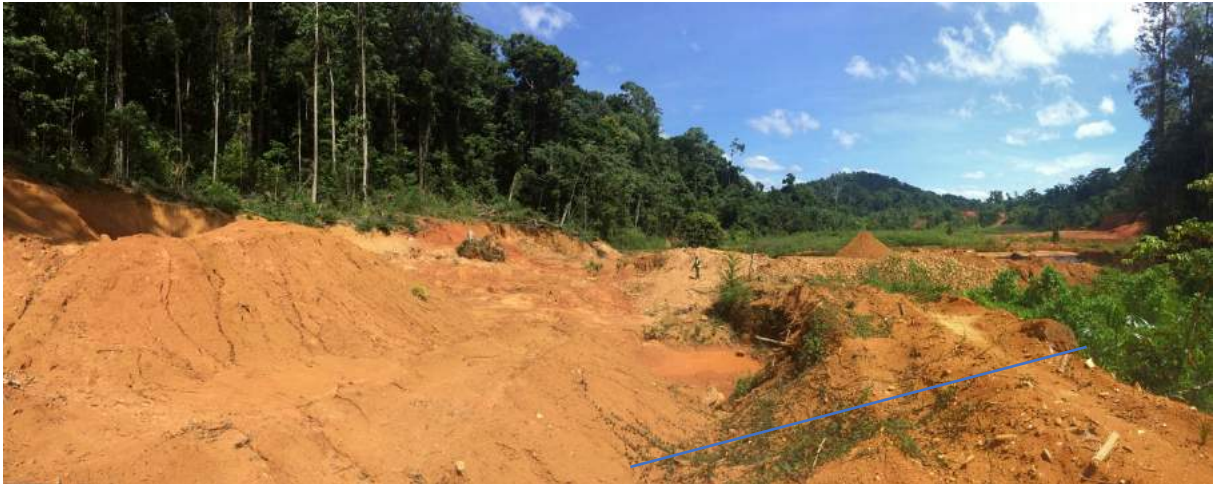
Figure 17 : 11/2016 : Zone A : La petite fosse (cf. figure du dessus) en pied de mont va être comblée, les fronts stabilisés sécurisés

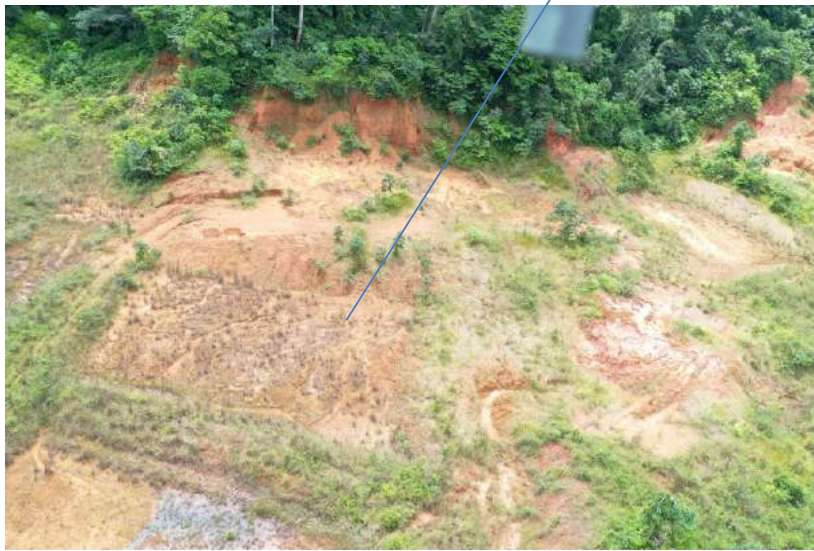
Figure 19 : Zones A et B - Revégétalisation.

Zone prioritaire dont la pousse est médiocre. Traces d'érosion visibles.

Les zones A et B ne présentaient plus de terre végétale du fait de leur long historique d'exploitation alluvionnaire. Ce qui explique la mauvaise reprise de la végétation sur certaines zones.

Les préconisations pour ces plantations sont décrites ci-dessous (zone C).

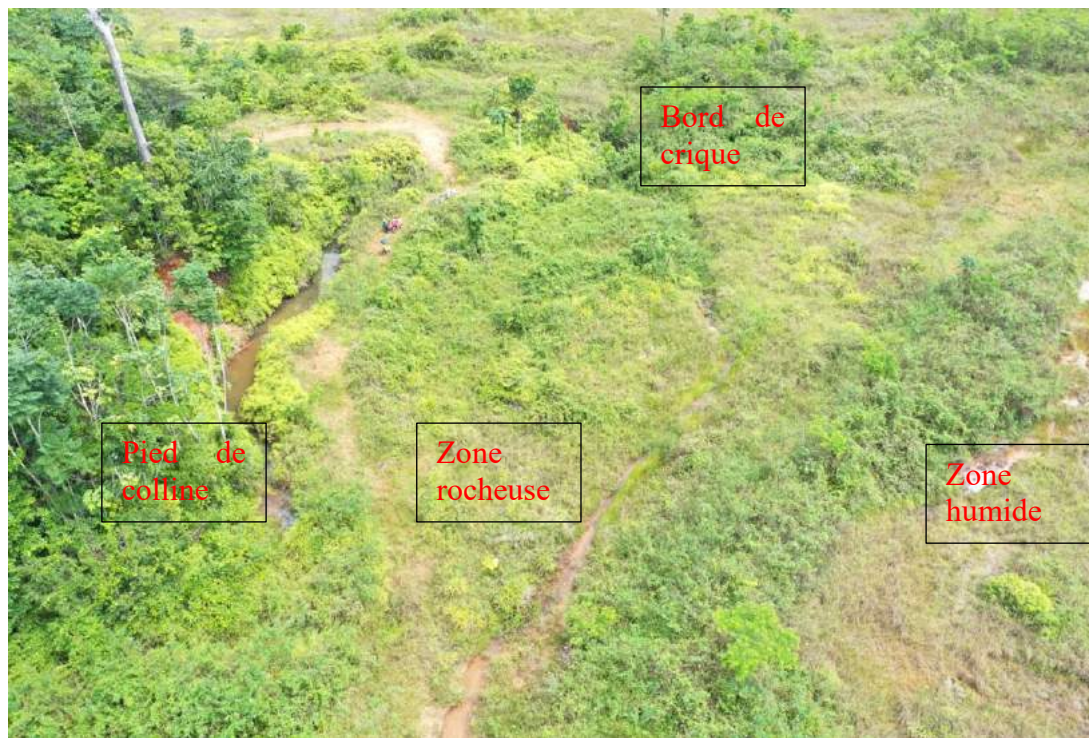
Figure 30 : Zone A - repousse naturelle, cours d'eau stabilisé.

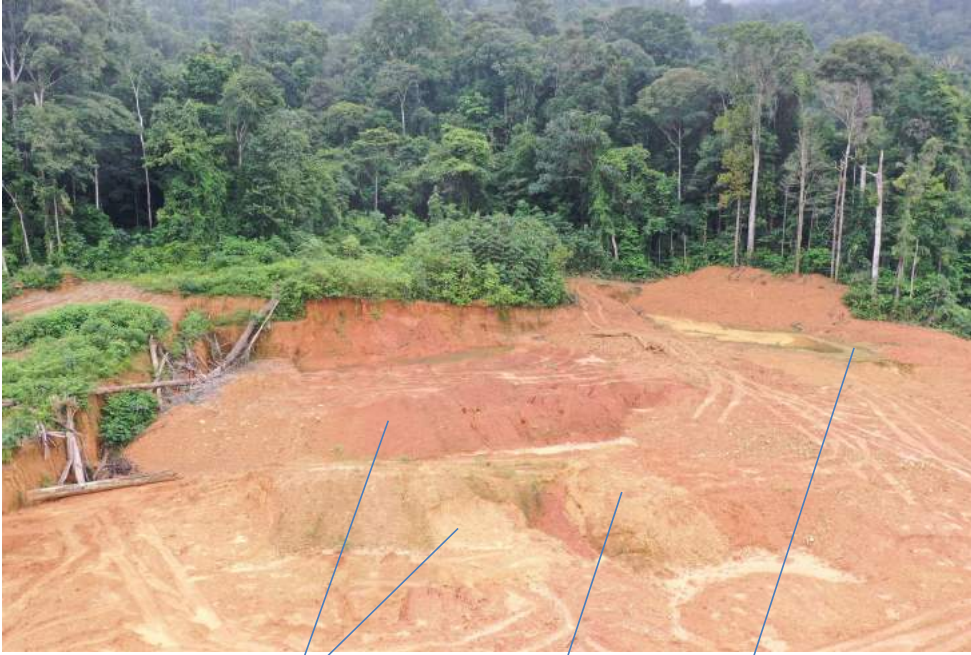
Figure 27 : Extrait du rapport de suivi de chantier 02/2019 zone C

Vue à l'extrémité Sud des reliefs à abaisser en pente à 45°. On note à droite le passage d'une source dont la résurgence est plus en haut du talus, qui doit être canalisée sur un substrat non polluant (terre compactée ou gravier).

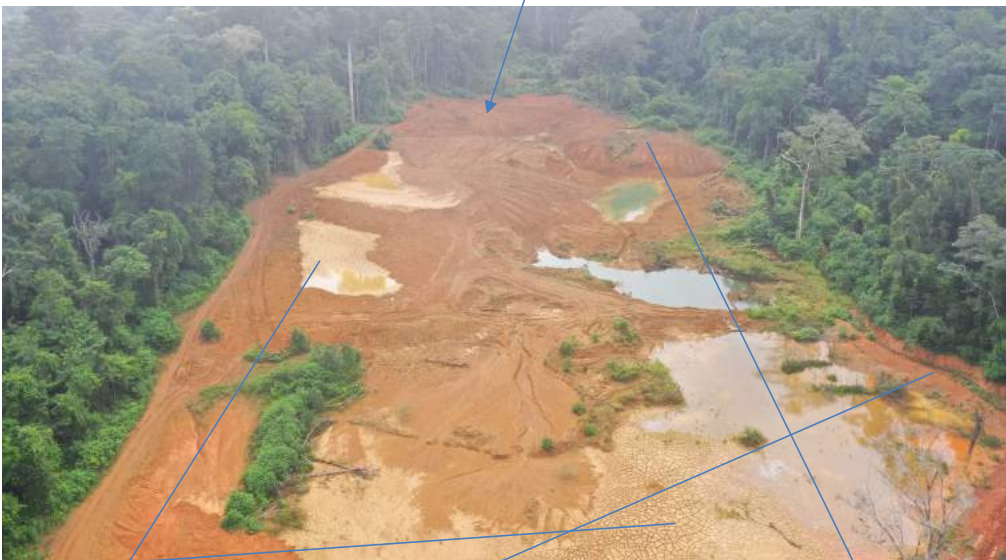
Zones molles de boue de décantation, en cours de séchage, à recouvrir grâce au terrassement des reliefs abruptes. Canal à reprofiler

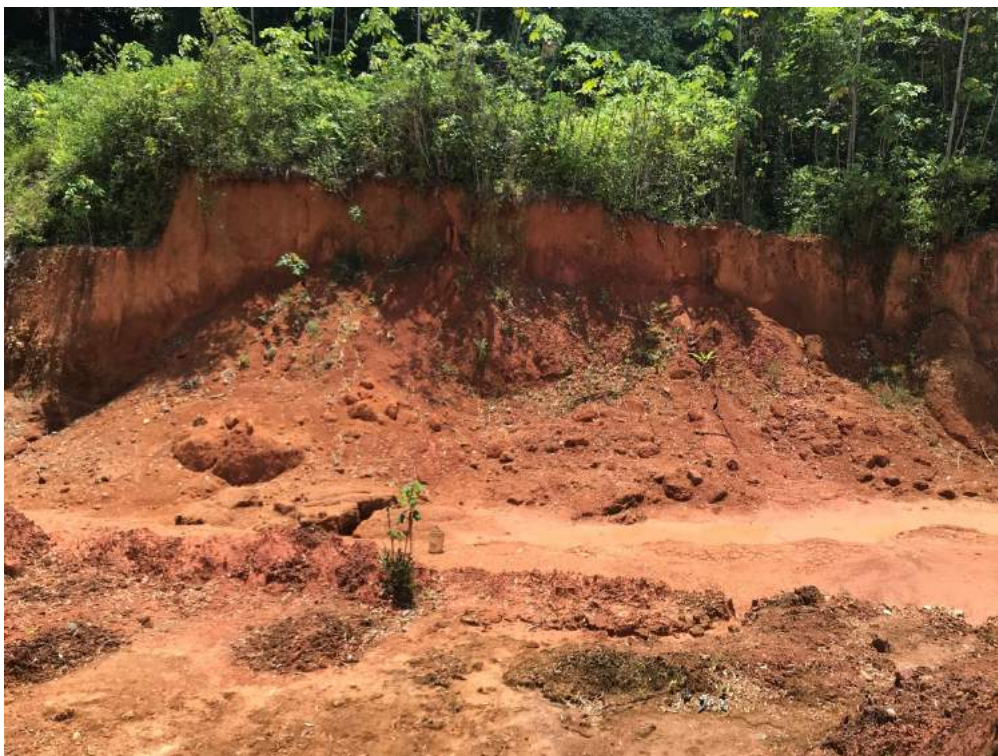
Les zones rouges tracées sur les vues aériennes sont celles qui demeuraient en attente de terrassement. La plus grande consiste en un grand front de taille qu'il a fallu reprofiler et un comblement partiel de la cuvette qui le borde, avec des épaisseurs de plus de 6 m.

Figure 28 : IMG 2459 front de taille en cours de reprofilage, zone C, 10/2019;

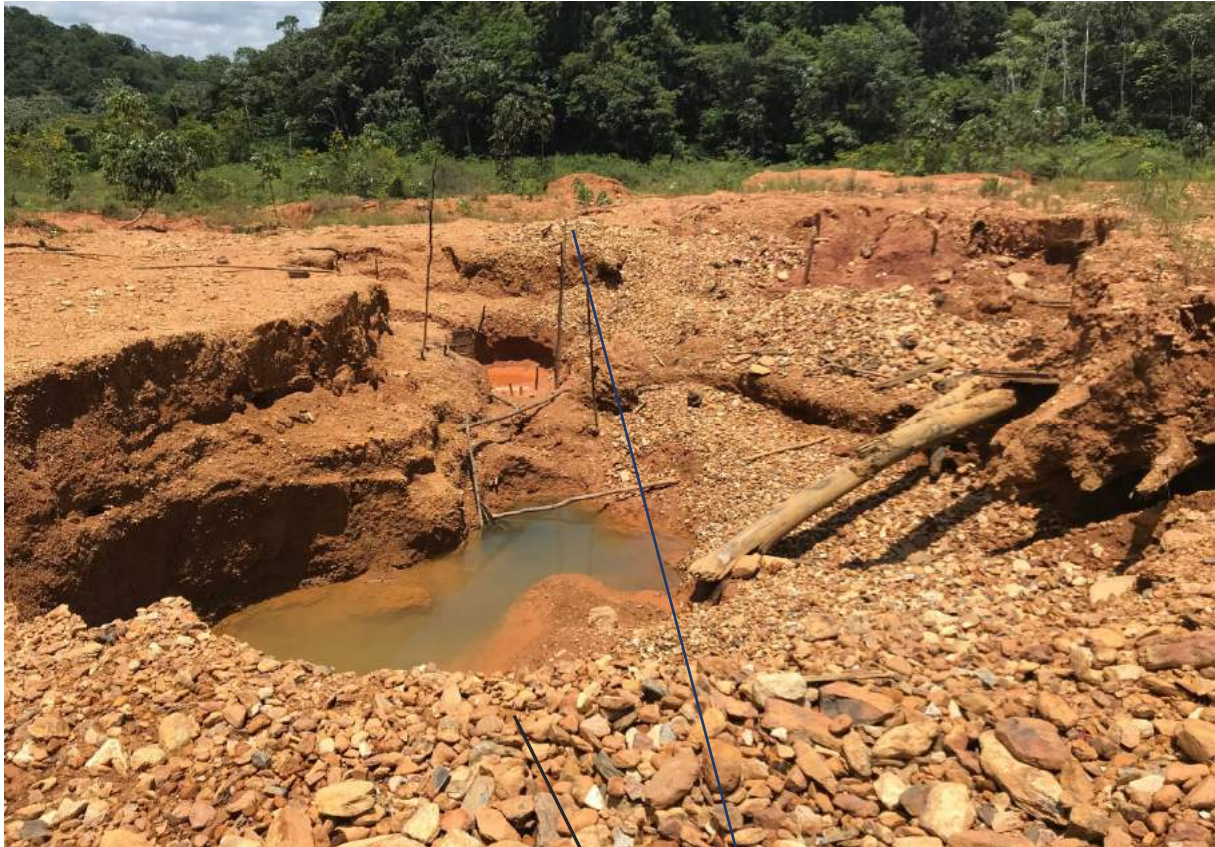
NB : Un petit chantier illégal s'est déjà installé sur le site, en octobre 2019 mais il semble avoir été stoppé ; La figure ci-dessous montre une grande instabilité des fronts créés par le lessivage des lances monitor haute pression, le travail aux abords de ce chantier devenant risqué.

Figure 29 : IMG 2460 : Nouveau chantier illégal ; Zone C

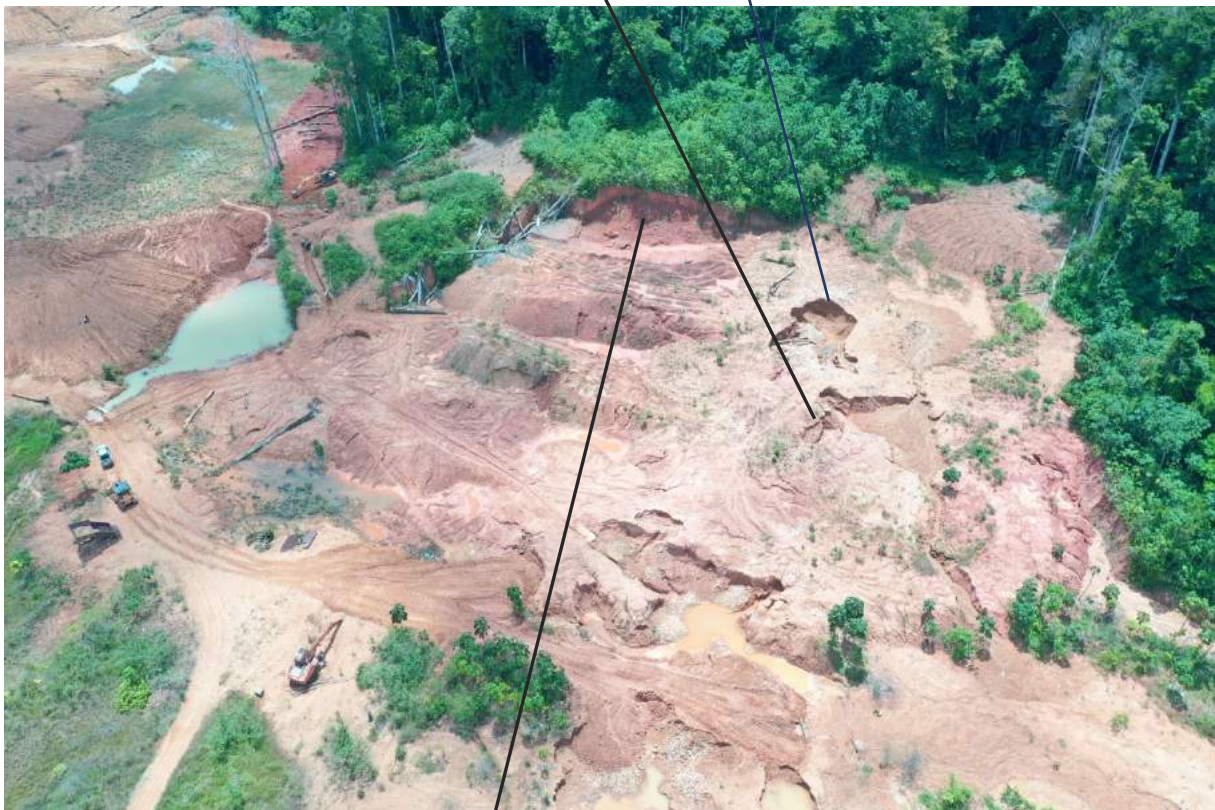
Figure 50 : DJI48 : Zone restant à terrasser ; Front de taille ; Zone C.

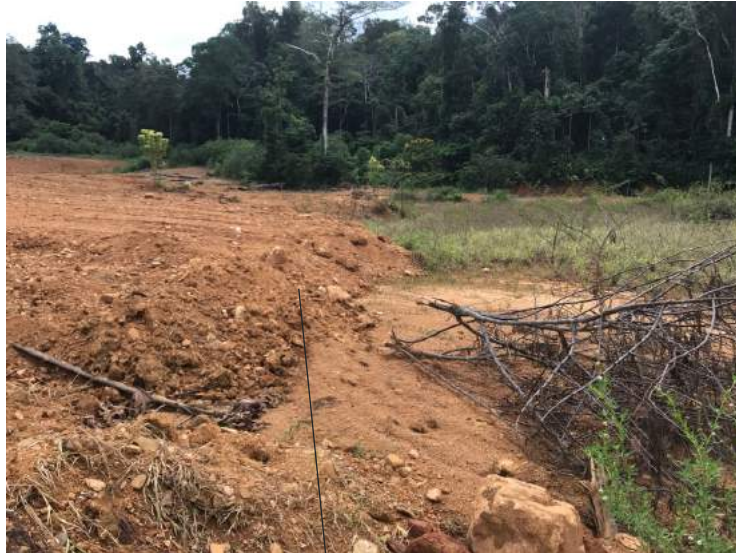
Figure 31 : IMG 2453 – zone molle hydromorphe, zone C.

Un gros travail de recouvrement de la zone molle centrale a été opéré. C'est l'un des postes les plus longs de la réhabilitation nécessitant le déplacement de grands volumes de terre. Cette photo ci-dessus, montre la bordure à droite qui servira de berge du petit cours d'eau qu'il restait à retracer (cf. vue drone « circuit eau Bœuf mort prévu nov. 2019), au centre de la zone.

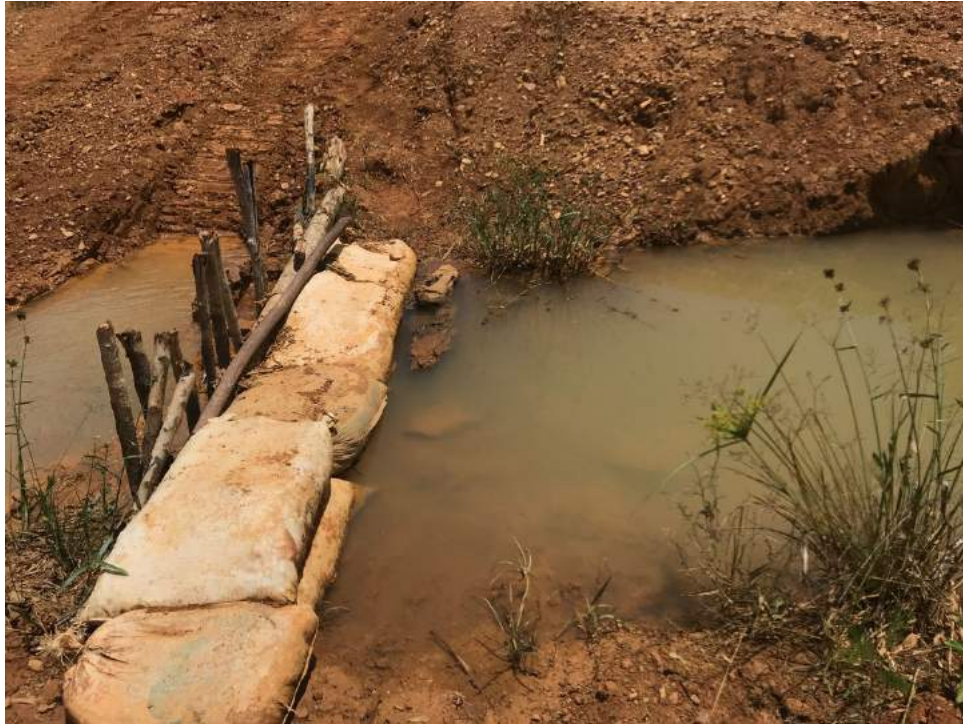
Figure 33 : IMG 2457 : Qualité des eaux.

Du fait de la turbidité des eaux, issue de cette phase de terrassement, une barrière filtrante de sacs de sable a été implantée en aval. Elle retient surtout les boues épaisses qui pourraient arriver.

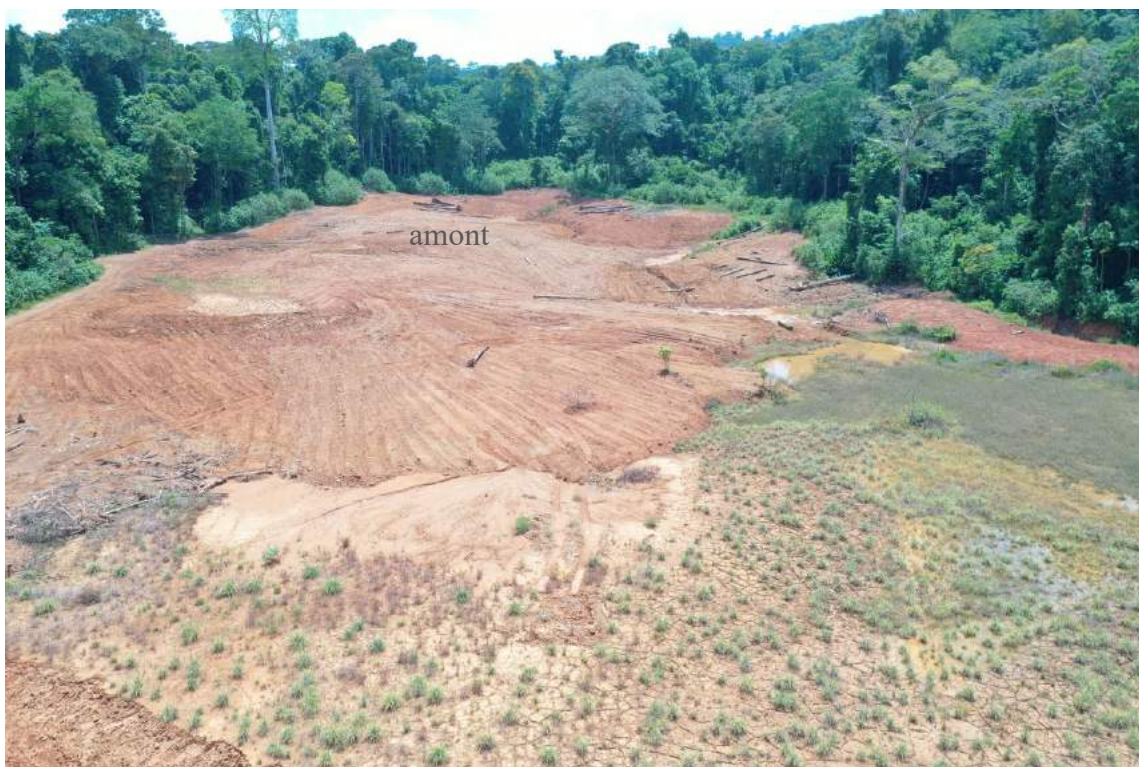
Figure 36 : zone C, DJI 99 :

Zoom sur la partie « est » achevée qui attendait la phase de replantation et donc les pluies (arrivées en mai 2020).

Les seules repousses visibles ne sont que des herbacées de zones hydromorphes qui vont déjà permettre la fixation des fines argileuses.

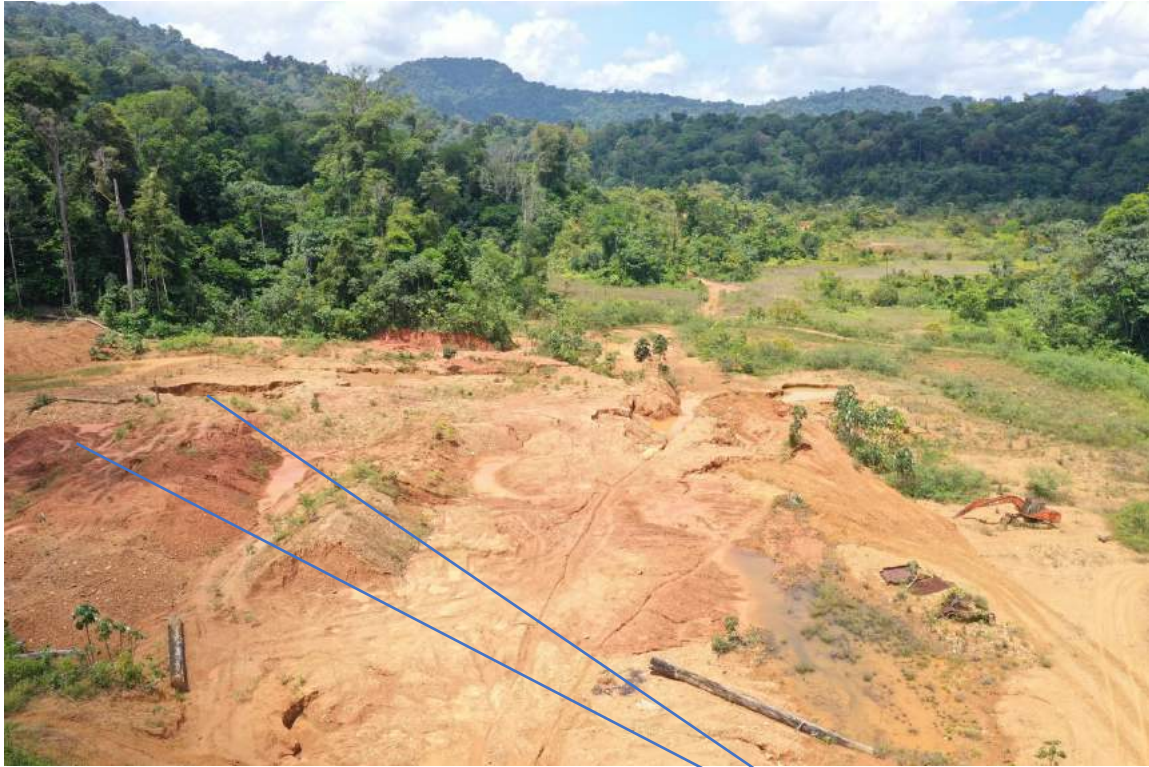
Figure 37 : DJI 96 : Zoom sur la partie à terrasser ouest.

On note, sur cette vue, quelques zones irrégulières sur des parties érodées par les pluies que la pelle va abaisser.

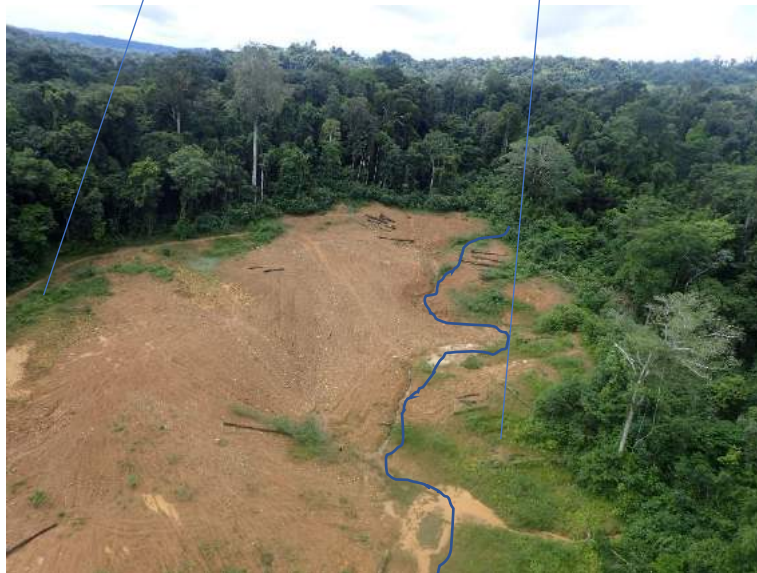
Figure 39 : Zoom de l'amont

On note une forte turbidité sur le cours d'eau en contre bas, des orpailleurs illégaux, travaillant en amont de la zone, ont même commencé des cultures de bananiers et de manioc sur la berge gauche.

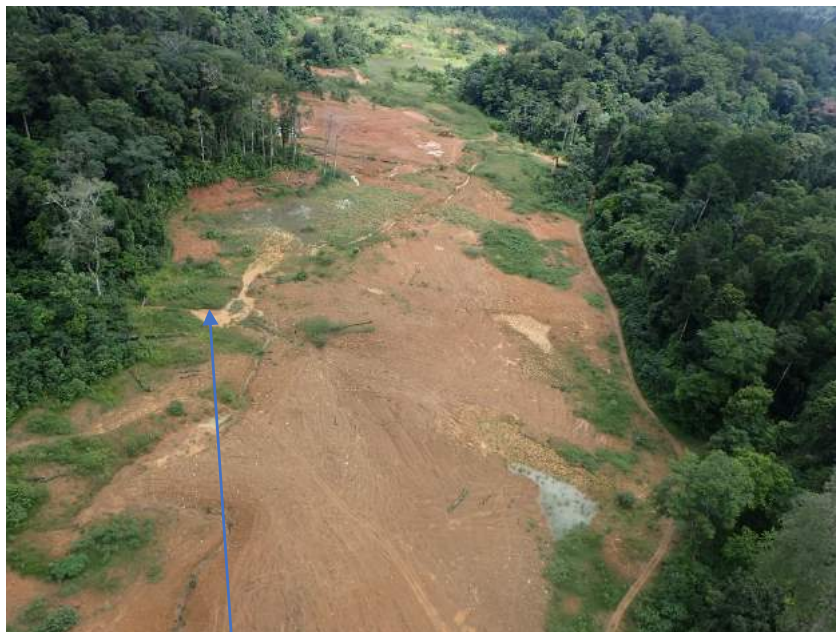
Figure 40 : Sortie de la crique exploitée par des illégaux sur l'amont de la zone C - 18/05/2020.

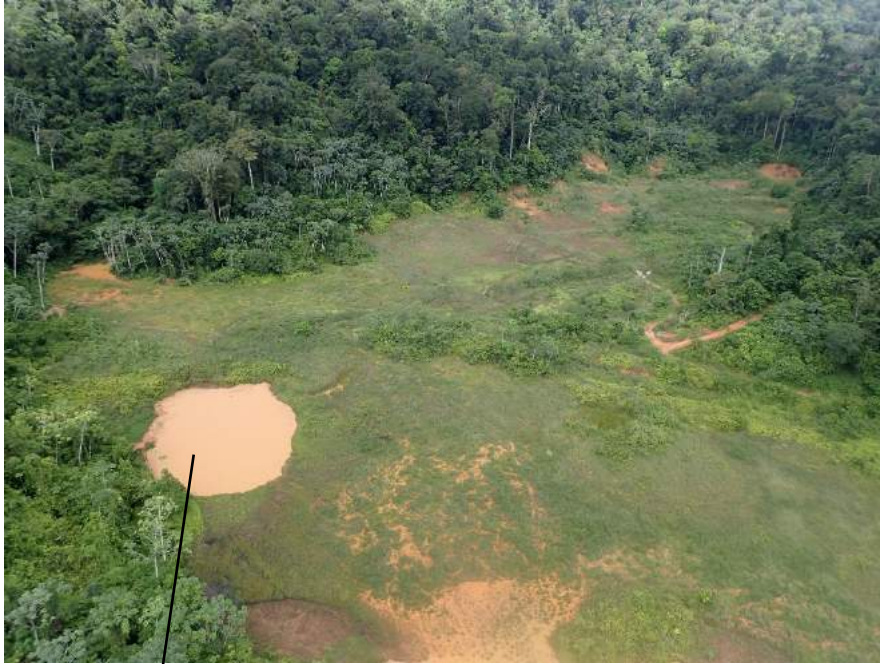
Figure 7 : Zone A et B le 18/05/2020

Bassin de décantation illégal se rejetant dans le cours d'eau.

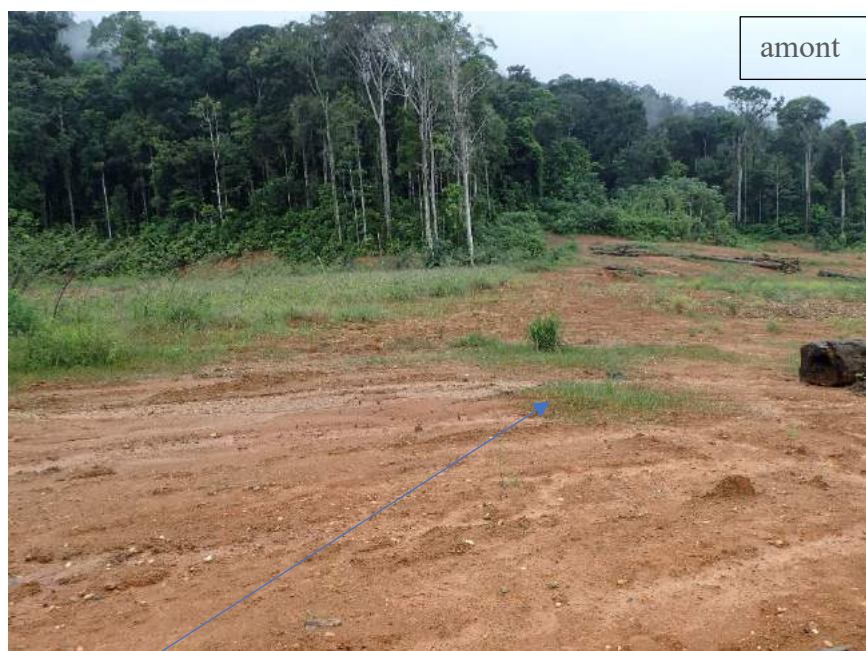
Figure 45 ; Vue 18/05/2020 centre de la zone C.

Une colonisation timide se met en place entre herbacées et arbustes d'espèces pionnières.

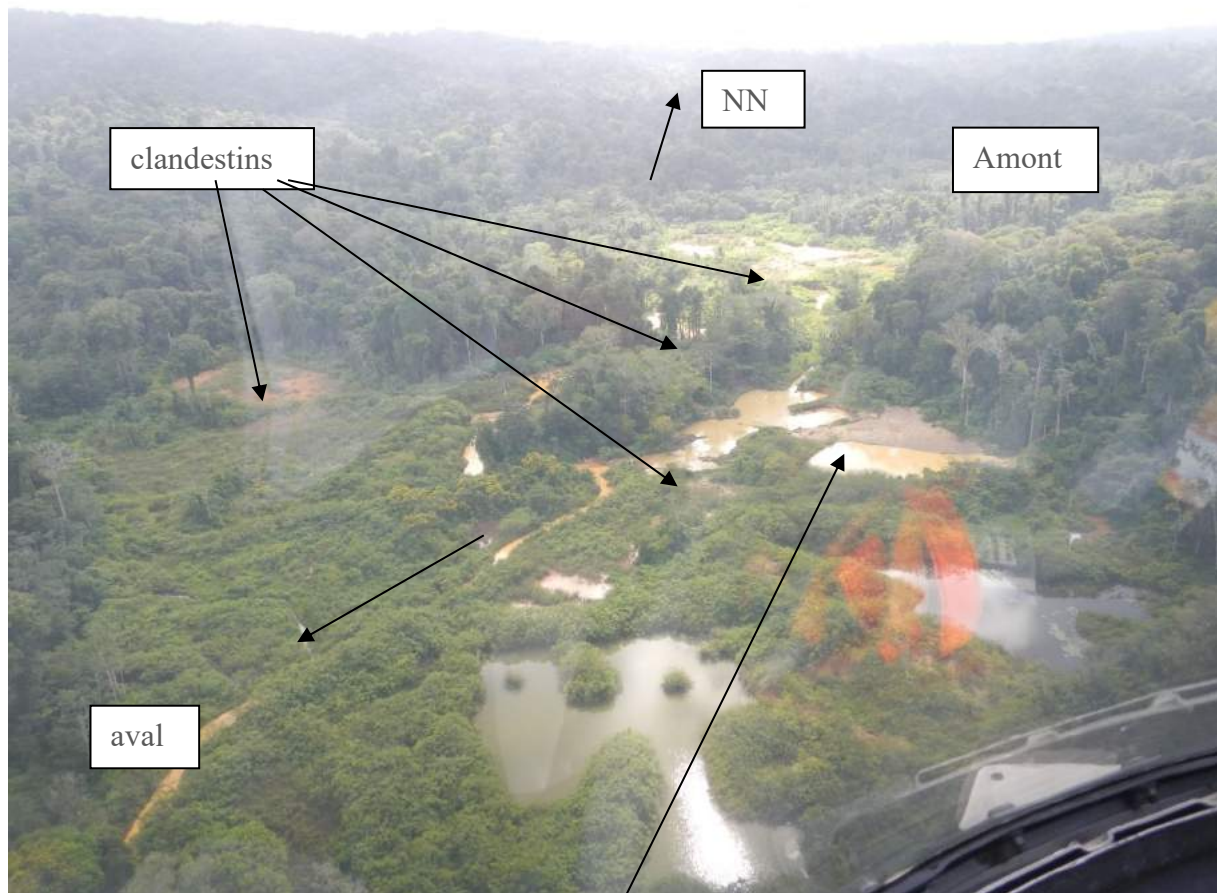
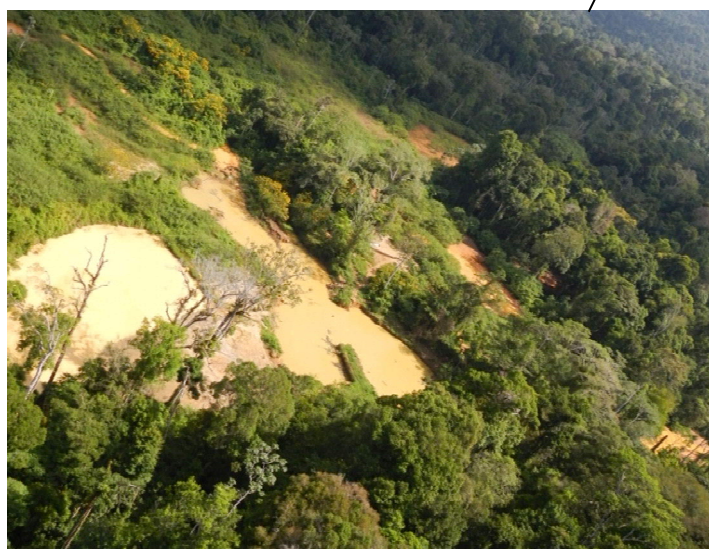
Figure 53 : Exemple de situation très impactée sur l'aval de ce secteur : Crique Calou (aval de la piste d'atterrissage Citron) en 2016.

Zone centrale exploitée par les illégaux. Les rejets se font directement dans la « crique » qui repasse par des barranques ouvertes.

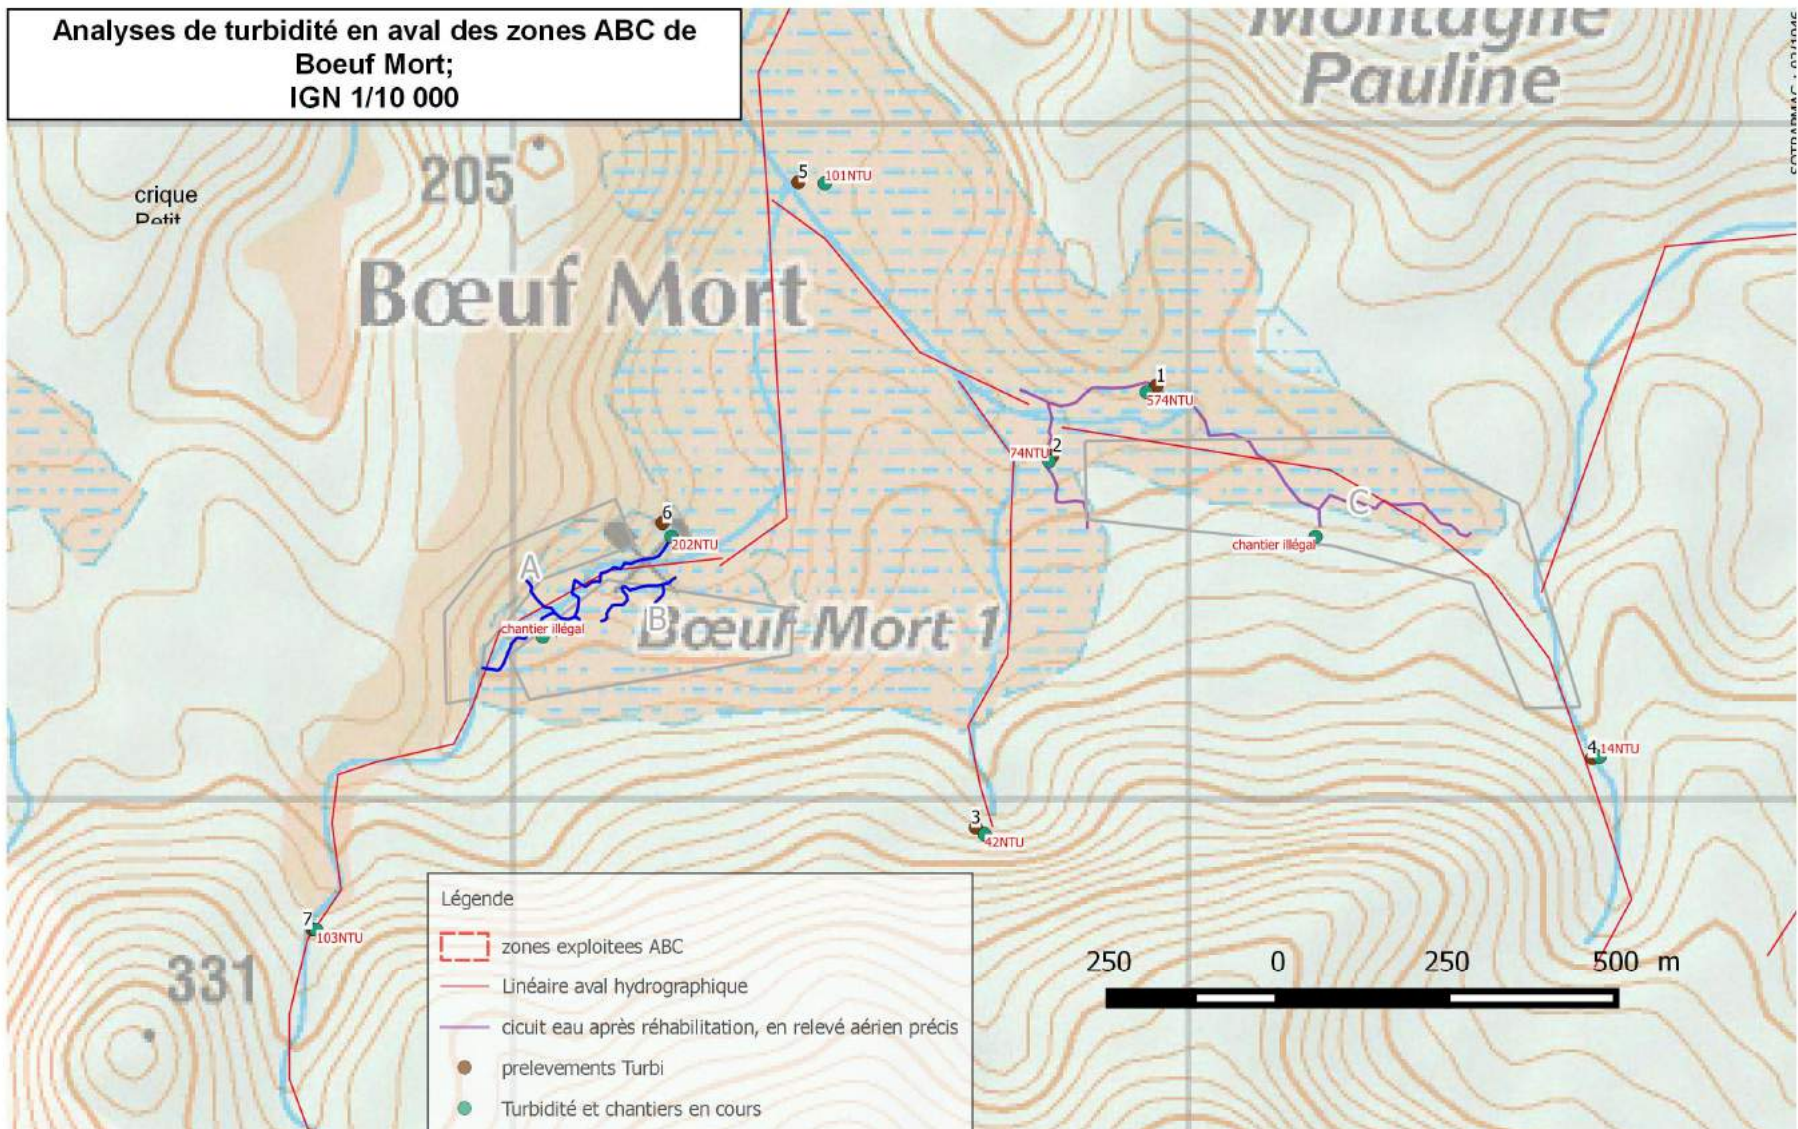
Figure 55 :18/05/2020 : Turbidité en NTU en aval et amont des zones exploitées

Ces données montrent aussi un fort effet de dilution couplé à une décantation des MES assez rapide en moins de 1 km entre les mesures 1, 6 (574 NTU et 202 NTU) et le point 5 plus en aval à 101 NTU.

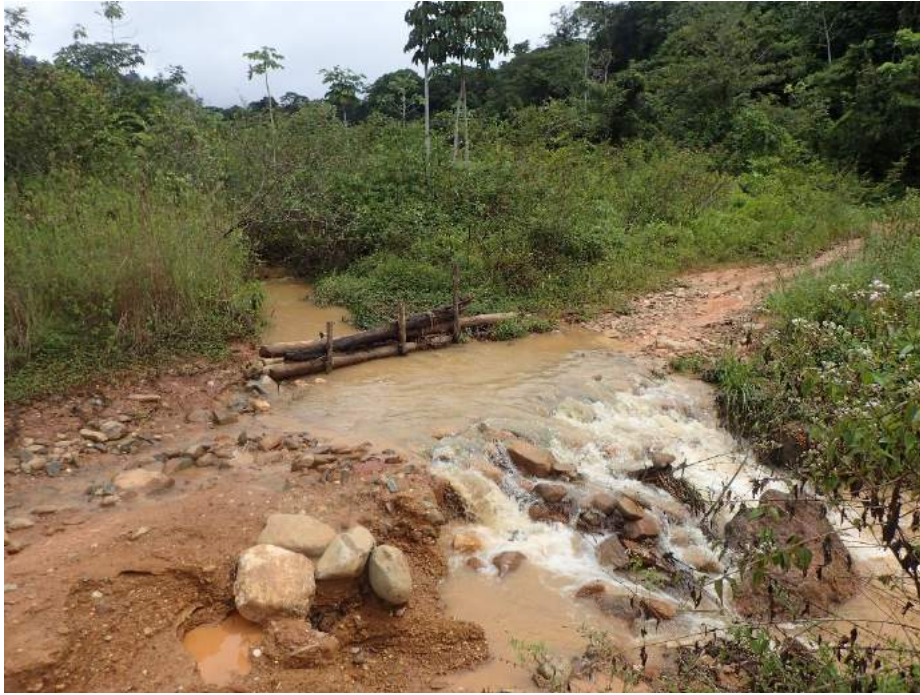
Figure 57 : Mesure N°5 vue amont, 101 NTU – Eau turbide venue de l’amont.

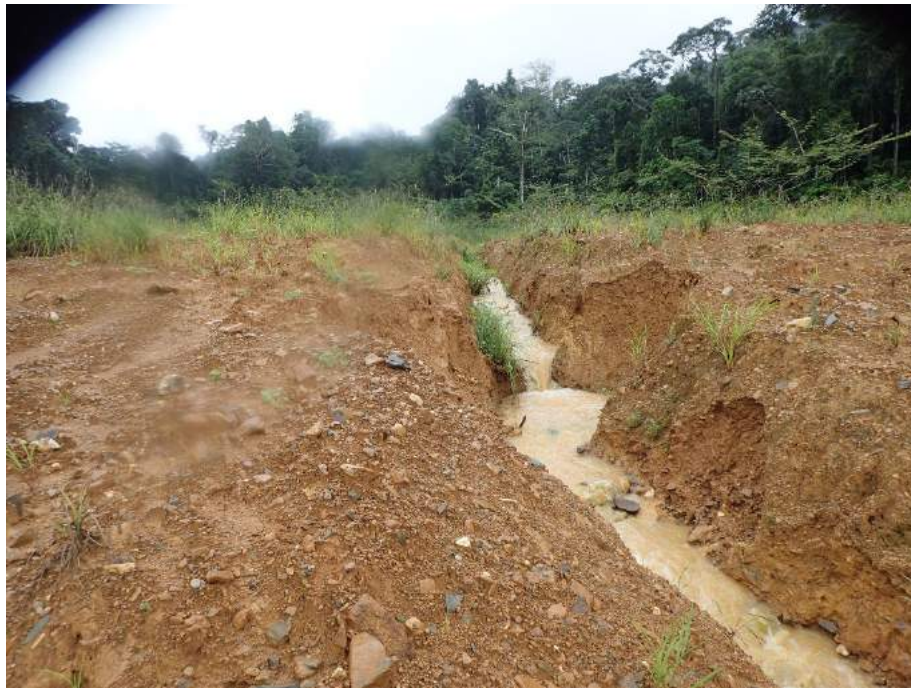
Figure 58 : Vue de l'eau turbide arrivant de l'amont de la zone C: Photo au centre de la zone C.

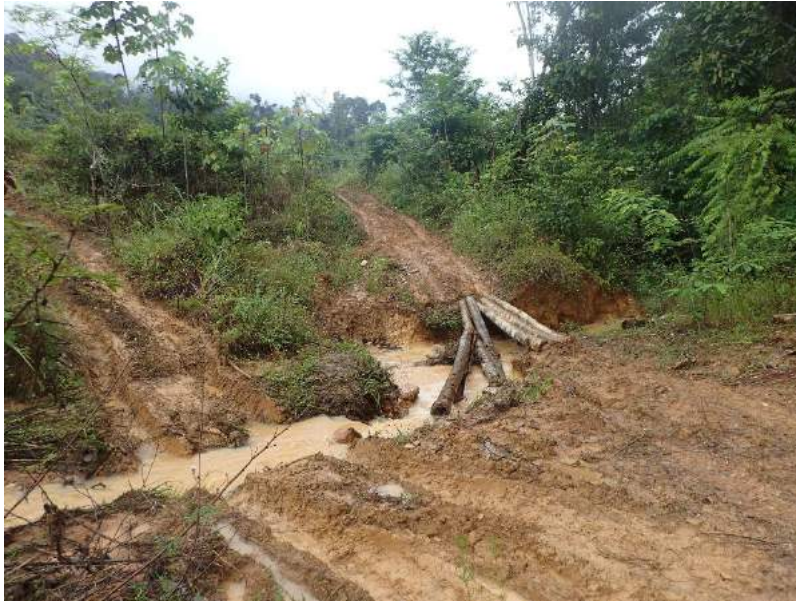
Figure 59 : Mesure N°1 aval de la zone C.574 NTU - eau très turbide.
