# Rapport d'étude

## Étude hydrologique et hydrogéologique des milieux aquatiques superficiels

## Vidange du Lac de la Madeleine

**Août 2020**

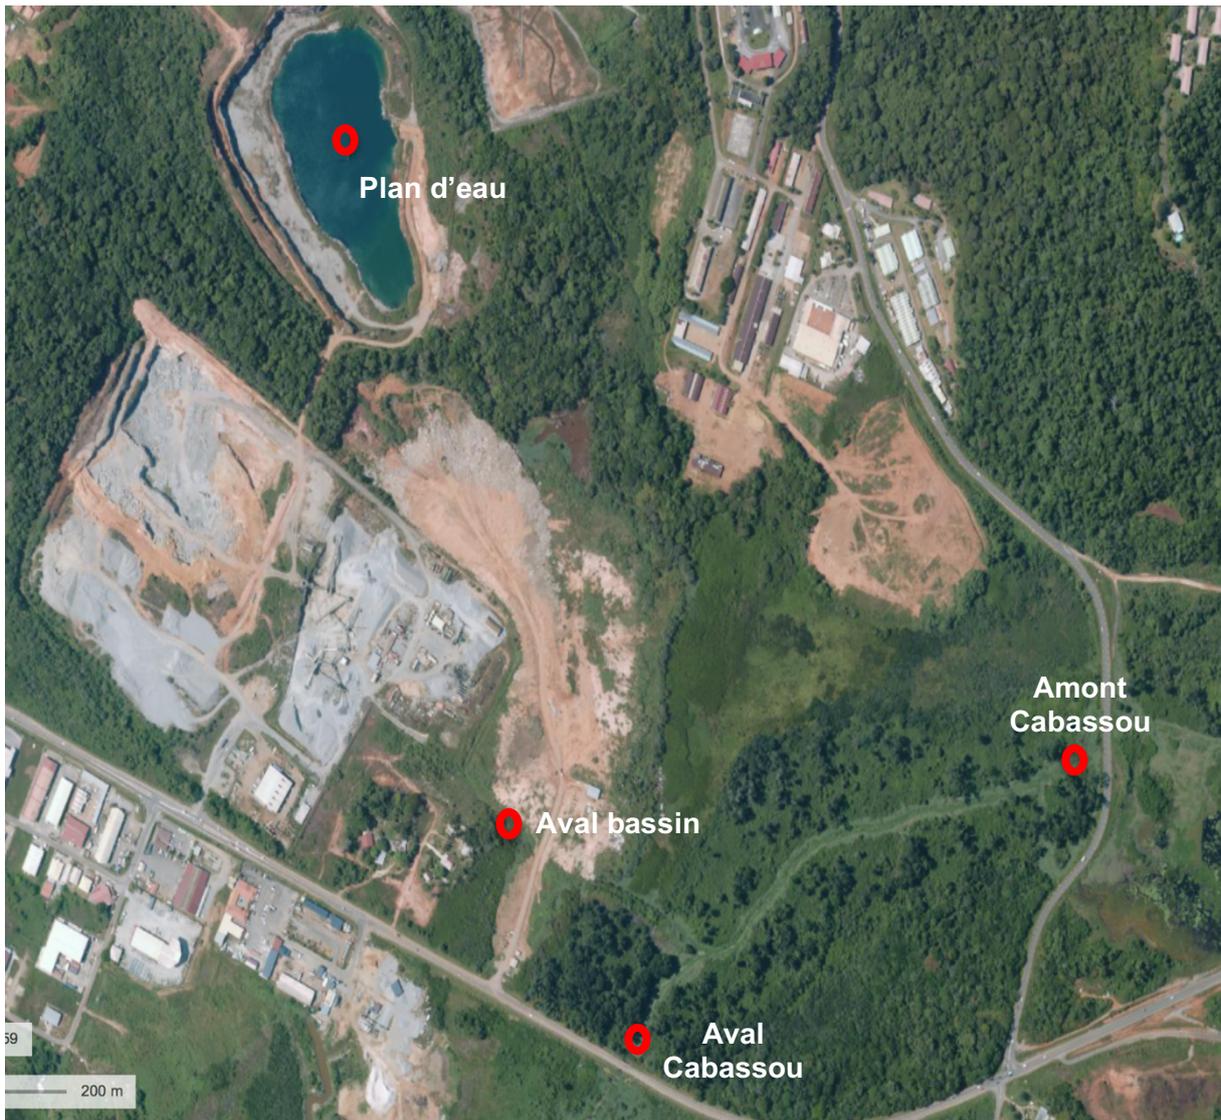
Figure 2 : Localisation des stations initiales pour l'étude hydrobiologique

L'option initiale était d'utiliser le bassin de décantation de la carrière actuelle situé au niveau de la station aval bassin (cf figure 2).

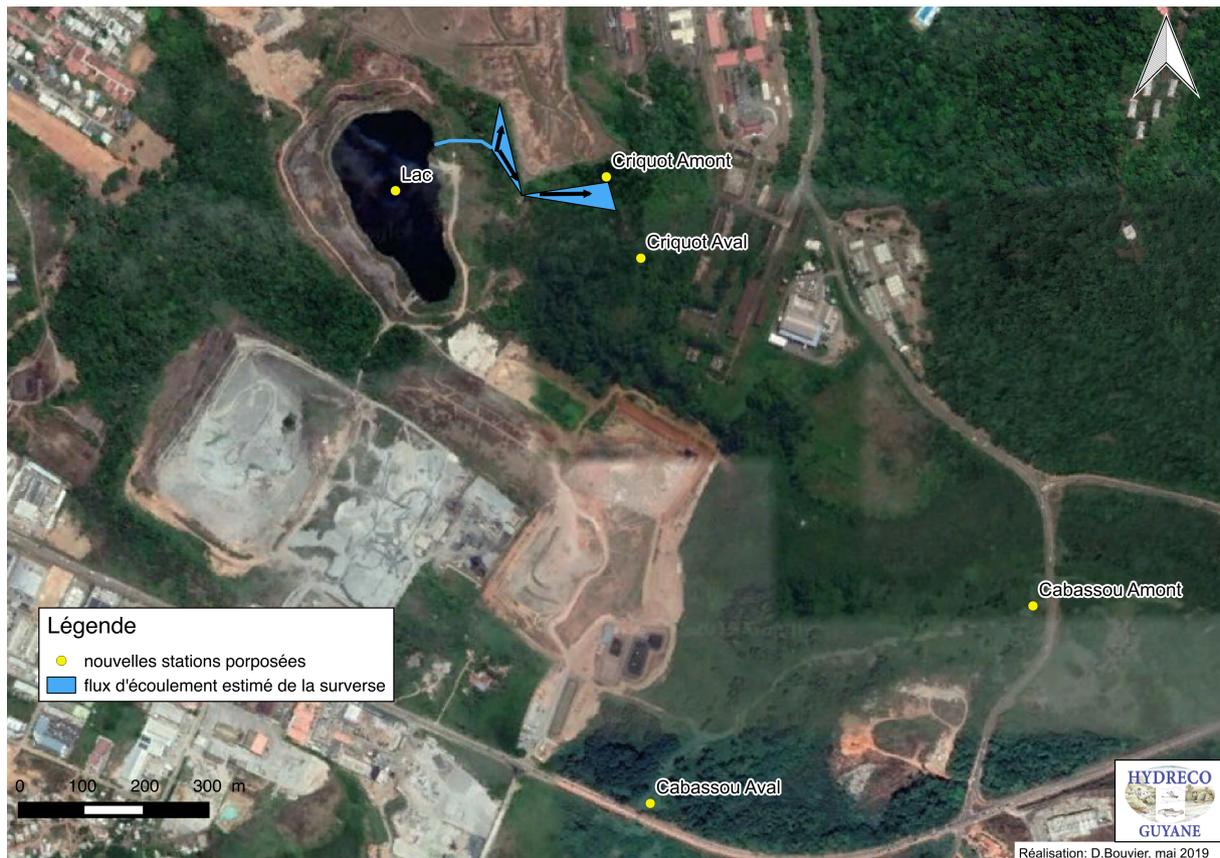
Figure 3 : Localisation des nouvelles stations d'échantillonnage

Suite à diverses réunions et plusieurs relevés terrains, de nouvelles stations ont été retenues. Elles sont présentées dans la figure 3.

Ces modifications étaient essentiellement dues au fait que la vidange du lac allait finalement être orientée vers une vidange par la surverse située entre la station lac et la station criquet amont situées sur la figure 3.

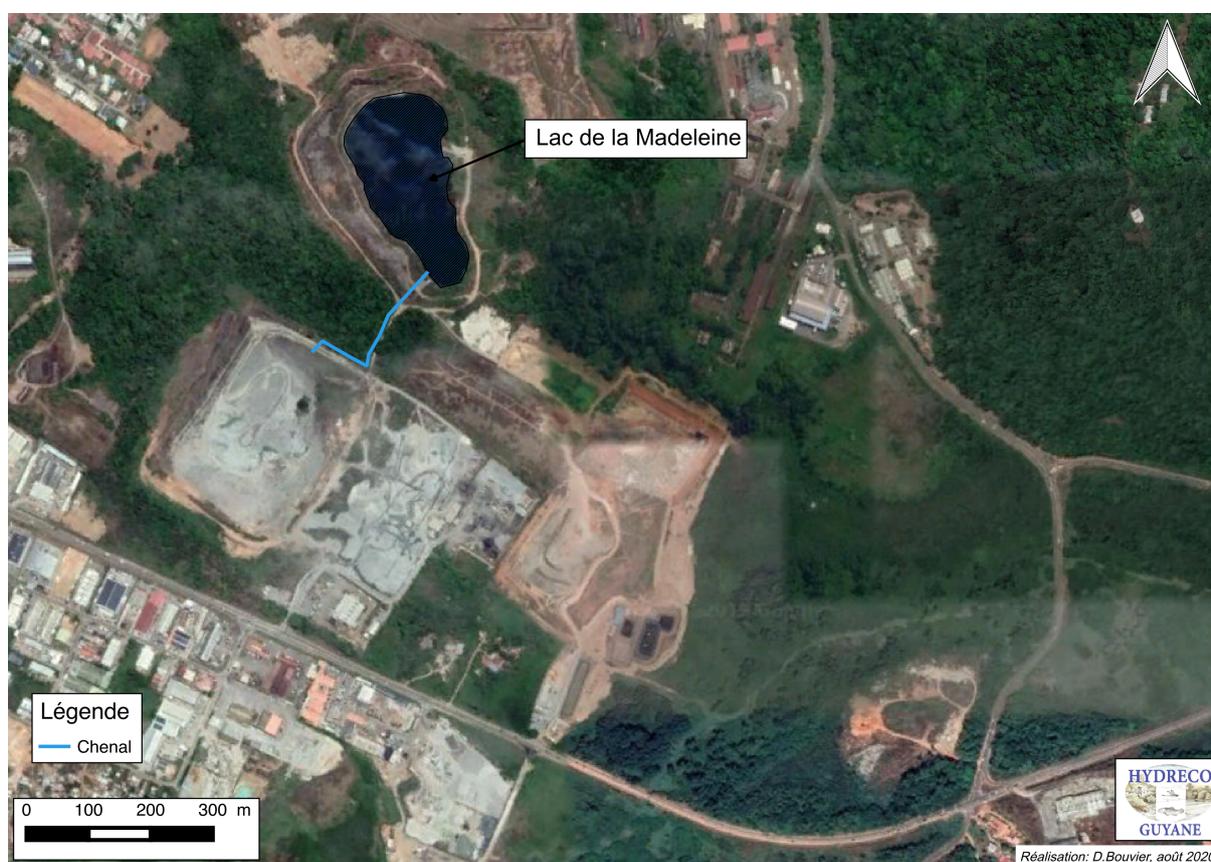
Figure 4 : Localisation envisagée pour le chenal reliant le lac de la Madeleine à la fosse des Maringouins

L'option de vidange prévue en 2019 va de nouveau être modifiée. En effet, en ce début d'année 2020, l'orientation retenue prévoit à nouveau vers une vidange du bassin via le bassin de décantation située au droit de la station aval bassin (cf figure 4).

Pour cela, les eaux de la carrière de la Madeleine seront envoyées, via un chenal les reliant, vers le carreau de Maringouins (en fin d'exploitation, -27mNGG).

Une surprofondeur dans ce carreau sera créée pour pomper les eaux nécessaires à l'exploitation (béton, aspersion piste et lavage de granulats). Les eaux collectées sur la zone d'exploitation seront envoyées vers le bassin de décantation actuel.

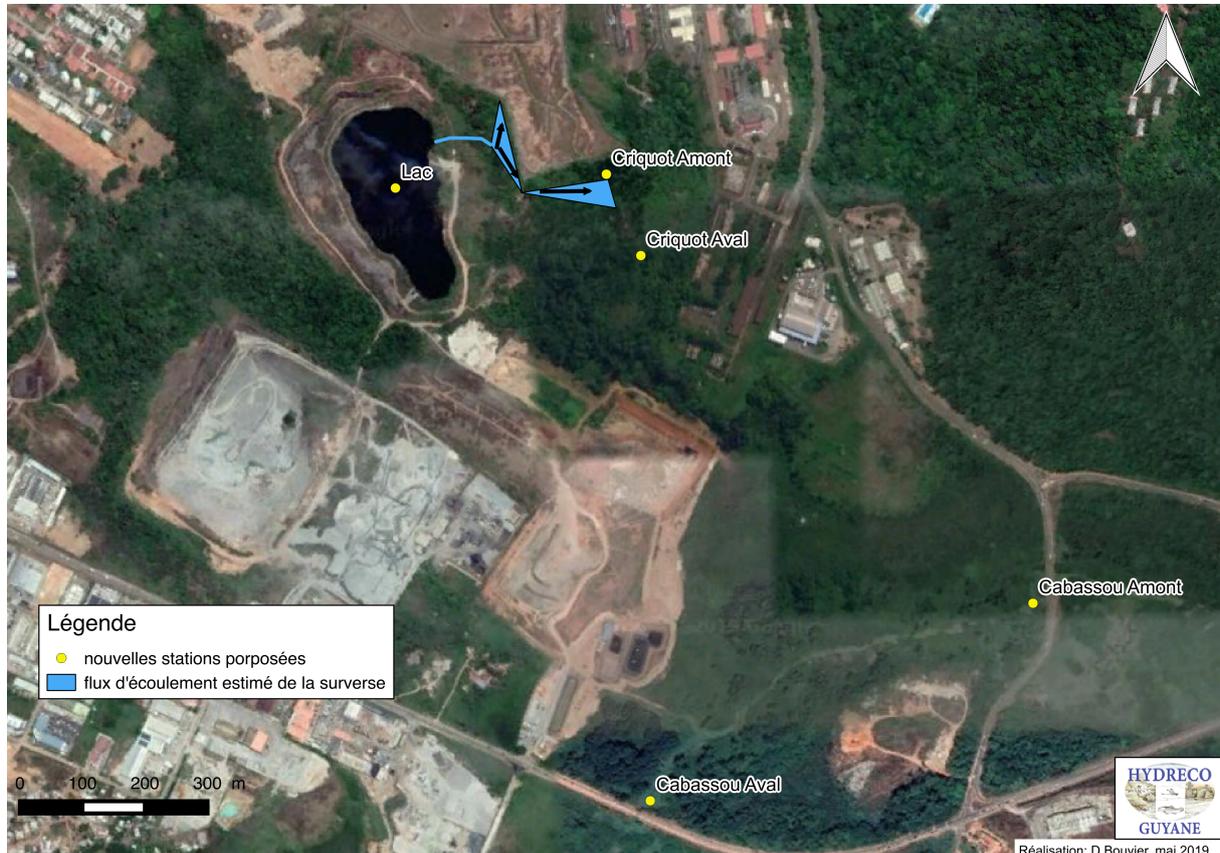
Figure 5 : Localisation des stations échantillonnées

Les stations présentées ci-dessous ont été échantillonnées le 11 juin 2019.

Ne sont repris dans le présent document que les résultats des stations qui sont relatives au nouveau mode opératoire. Les stations "Criquot Amont et Criquot Aval" ne sont donc pas reprises car ce criquot ne constitue plus l'exutoire des eaux du lac lors de la vidange qui sera faite.

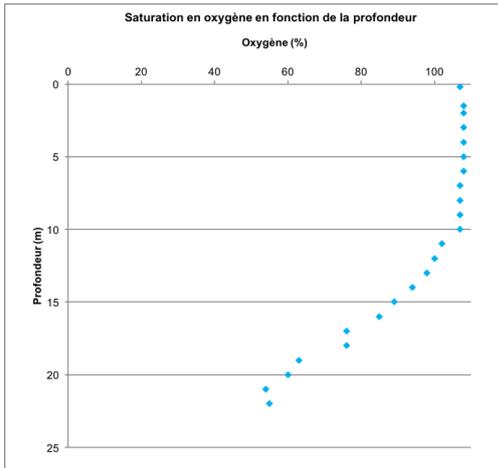
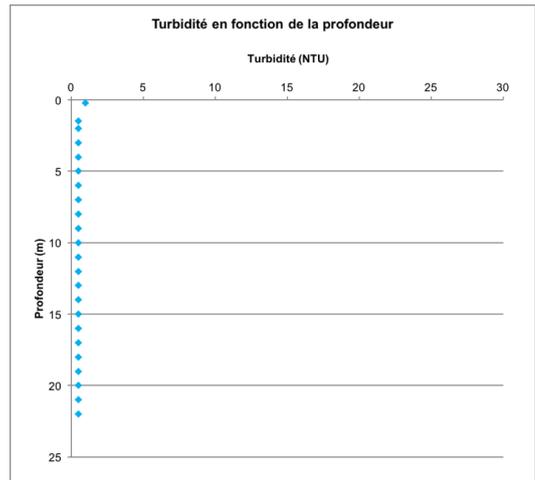
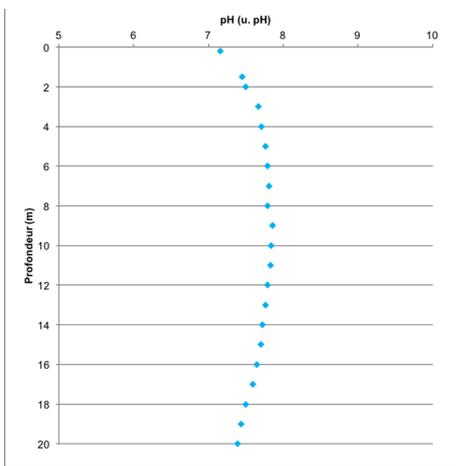
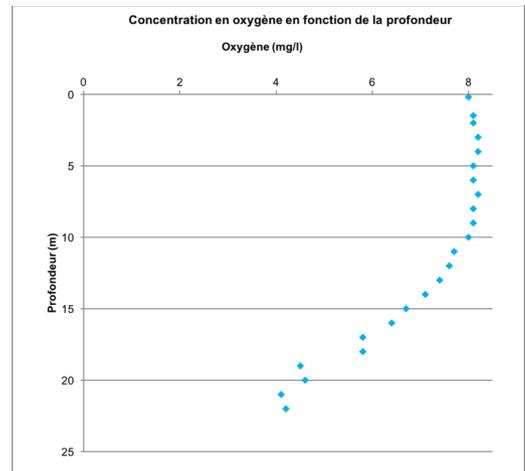
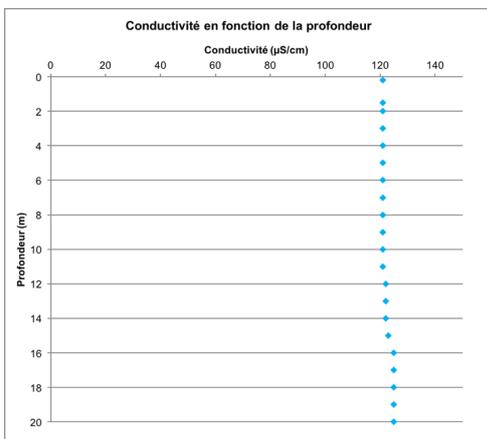
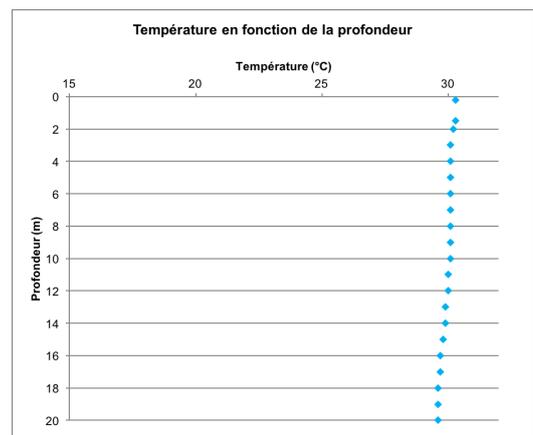
Les graphiques suivants permettent de visualiser l'évolution de chaque paramètre le long de la colonne d'eau :

Figure 9 : Valeurs de saturation en oxygène (%) en fonction de la profondeur de la station Lac

Figure 7 : Valeurs de turbidité (NTU) en fonction de la profondeur de la station Lac

Figure 10 : Valeurs de pH (u.pH) en fonction de la profondeur de la station Lac

Figure 11 : Valeurs d'oxygène (mg/L) en fonction de la profondeur de la station Lac

Figure 8 : Valeurs de conductivité (µS/cm) en fonction de la profondeur de la station Lac

Figure 6 : Valeurs de température (°C) en fonction de la profondeur de la station Lac

Les mesures ont été effectués sur toute la colonne d'eau du lac. Les résultats sont présentés dans le tableau ci-dessous :

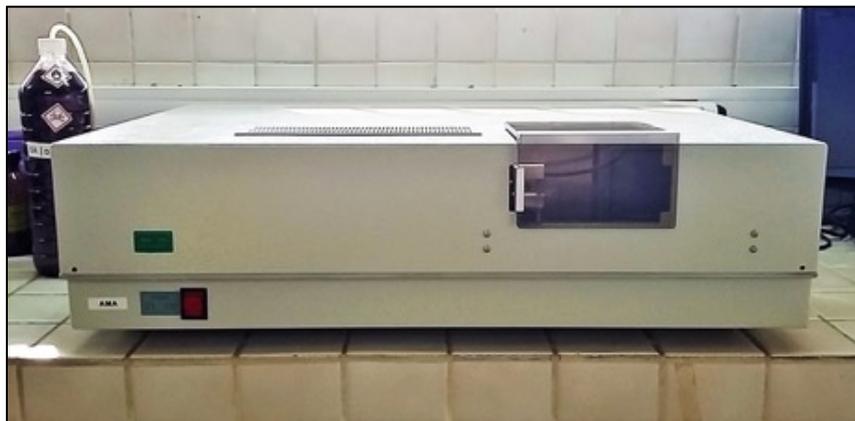
Figure 12 : Analyseur AMA 254 utilisé pour mesurer la concentration de mercure dans la chair des poissons

La concentration totale en mercure est mesurée par spectrophotométrie d'absorption atomique après amalgamation. L'appareil utilisé est un AMA 254 (Figure 12). Il répond aux préconisations de l'AQUAREF en termes de méthodes d'analyse dans les sédiments, les boues et le biote.

L'échantillon est pesé puis introduit dans le pilote de l'AMA254. L'analyse est alors lancée automatiquement. L'échantillon est d'abord séché puis décomposé thermiquement. Les produits de décomposition de l'échantillon sont poussés par le flux d'oxygène dans la seconde partie du tube catalytique. C'est ici que l'oxydation est finalisée, les halogènes, les oxydes d'azote et de soufre sont piégés. Les produits de décomposition sont ensuite poussés jusqu'à l'amalgame d'or pour un piégeage sélectif du mercure. L'amalgame et les cuves sont thermostatés à 120°C afin d'empêcher la condensation de l'eau. Après ajustement automatique du zéro, le mercure est relargué par une rapide élévation de la température. Le nuage de mercure relâché est alors poussé par un gaz vecteur à travers deux cuves de mesure en série (une longue et une petite) où la quantité de mercure est lue grâce à une lampe à mercure de longueur d'onde de 254nm. Le temps moyen d'une analyse est de cinq minutes
